Inspección y/o reemplazo de las varillas de empuje de las válvulas y balancines izquierdo y derecho en los motores ROTAX® tipo 912 i, 912 y 914 (Series)

ATA System: 72-30-00 Culata

BOLETÍN DE SERVICIO

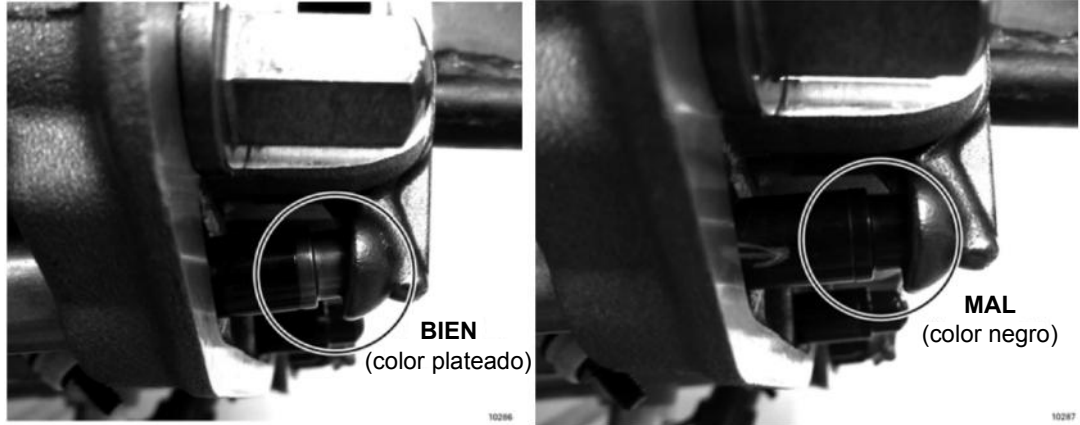
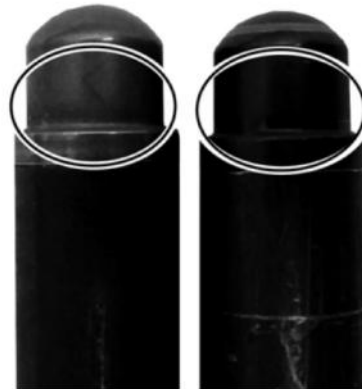
Fig. 1
Inspección visual

Debido a variaciones en el proceso de fabricación de las varillas de empuje de las válvulas, puede producirse un desgaste parcial en la cavidad esférica de los balancines. Este desgaste puede dar lugar a una fisura/fractura en el balancín y, como consecuencia, a un mal funcionamiento del tren de válvulas. Los posibles efectos son un funcionamiento áspero/irregular o un comportamiento inusual del motor.

Realizar una inspección visual de todos los extremos esféricos de las varillas en todos los cilindros. Comprobar el color. Ver Fig.1.

Color	Evaluación
Superf. plateada	La varilla de empuje de la válvula es OK. No se requieren más acciones.
Superf. negra	La varilla de empuje de la válvula NO es OK. ver sección 3.1.3) Reemplazo de las piezas afectadas.

BIEN
(color plateado)

MAL
(color negro)

3.1.3) Reemplazo de las piezas afectadas en los cilindros afectados (sólo en el caso de que la inspección visual NO haya sido OK)
