## BOLETIN DE SERVICIO

### INSPECCION ESPECIAL PARA INCREMENTAR EL TBO (INTERVALO ENTRE REVISIONES GENERALES) DEL MOTOR SB-912-005 R2

- Asunto:** Incremento del TBO de 600 horas/10 años a 1000 horas/10 años.
- Motores afectados:** En general todos los motores de serie tipo 912A hasta e incluido el motor nº 4.380.693 de acuerdo con el Certificado Tipo TW 8/89, con excepción de V912/1983, V912/1920, 3.792.605, 3.792.701, 3.792.788, 3.792.789, 3.792.790, 4.005.013, 4.005.083, 4.005.133. Desde el motor nº 4.076.192 en adelante, el TBO de 1000 horas está cubierto por TM 912-04.

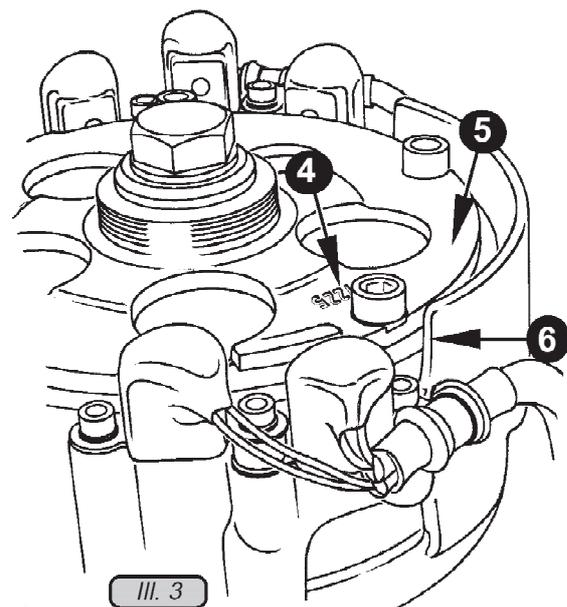
Retirar los dos tornillos Allen M8X45 y los ocho tornillos Allen M6X45 junto con sus arandelas de seguridad. La carcasa de la reductora está posicionada mediante dos pasadores. Encaje el conjunto extractor ①, pieza nº 877 660, en las dos pestañas de extracción M8 ② de la carcasa. Extraiga el conjunto de la carcasa de la reductora mediante la empuñadura de impacto ③ sin riesgo de daño al eje de la hélice y su cojinete. Limpie la cara de sellado del cárter.

Gire el cigüeñal a la posición T.D.C. (punto muerto superior) para los cilindros 1 y 2 y bloquee el cigüeñal ajustando un tornillo 241 965 en vez de un tornillo sin cabeza. Para facilitar el posicionamiento del cigüeñal, gire el mismo hasta que el número de cuatro dígitos estampado ④ en el volante magnético ⑤ esté alineado con el borde ⑥ de la carcasa del encendido.

Para asegurar el ajuste adecuado del tornillo de bloqueo en la ranura del cigüeñal ⑦, gire el mismo hacia delante y hacia atrás hasta que quede ajustado y apriete el tornillo de bloqueo a 10Nm.

Retire la tuerca hexagonal M30X1,5 utilizando el extractor 41 A/F y extraiga el engranaje impulsor junto con las arandelas de seguridad y de fricción. Si fuese necesario, ayúdese con dos destornilladores.

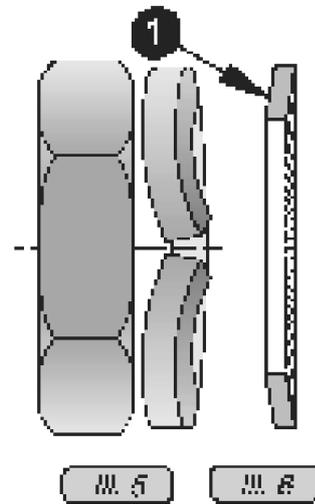
## 2.1) Arandela de fricción, enmienda nº 15.

Si la tuerca hexagonal está aún sujeta por una arandela de seguridad, esta deberá cambiarse por una de fricción ❶. Deslice el engranaje conductor de la reductora afectada sobre el estriado limpio del cigüeñal y ajuste la arandela de fricción y la tuerca hexagonal M30X1,5.

■ **ATENCIÓN:** Asegure la tuerca hexagonal con LOCTITE 221. Tuerca hexagonal con rosca a la izquierda.

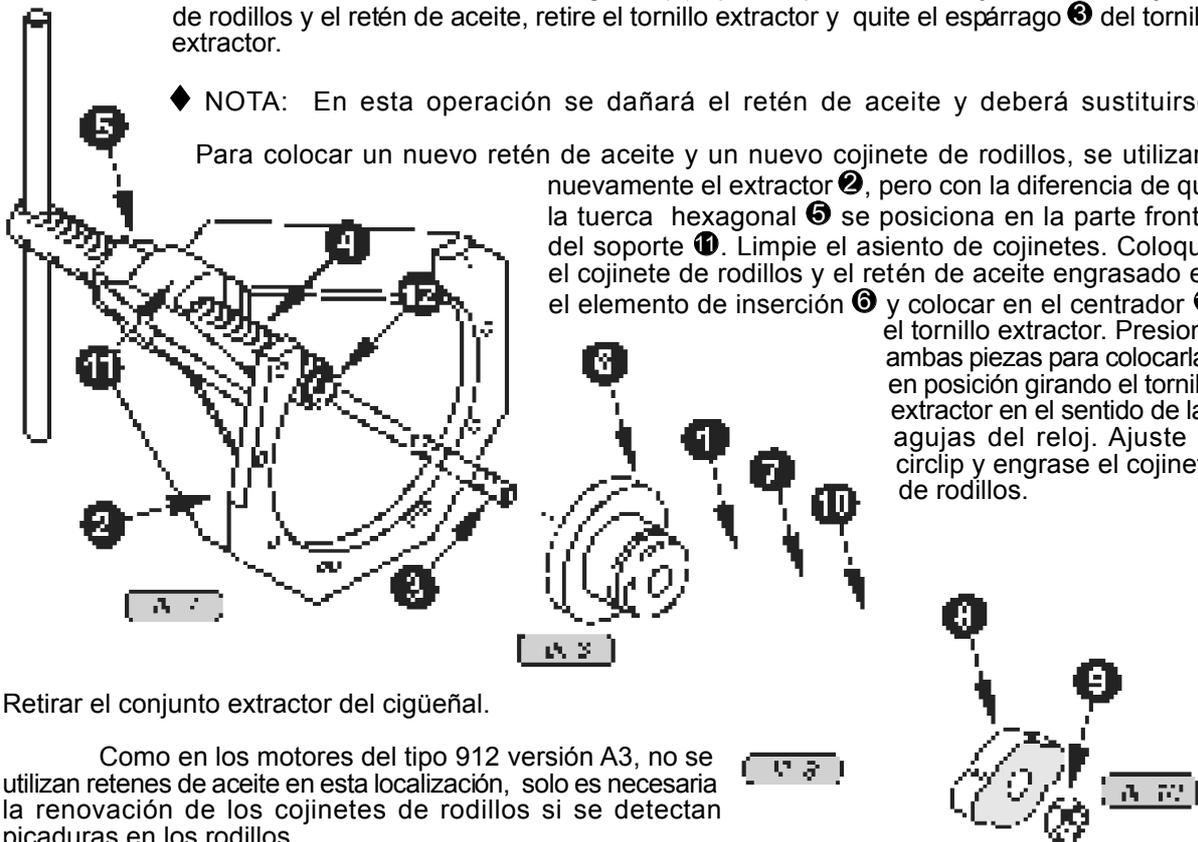
## 2.2) Sustitución del retén de aceite y del cojinete de rodillos en el tipo A1 y A2.

Quitar el circlip ❶ utilizando unos alicates para circlips. Ajuste el útil extractor ❷ 877 615 con 8 tornillos Allen M6X25 al cárter. Ajuste el espárrago ❸ M10X45/20 y la tuerca hexagonal ❹ M24X1,5 en el tornillo extractor ❺.

Para una mejor guía, empuje la seta de inserción ❻ 877 592 en el cojinete de rodillos ❼ y coloque el tornillo extractor ❶ dentro del soporte del extractor. Coloque la placa de extracción ❸ 877 560 desde la parte posterior del cárter en el espárrago y asegúrela con tuerca hexagonal M10 ❾.

Sujete el tornillo extractor por la empuñadura y gire la tuerca hexagonal ❹ en el sentido de las agujas del reloj hasta extraer el cojinete de rodillos junto con el retén de aceite ❿ de su alojamiento. Vuelva a desmontar la tuerca hexagonal (9), quite el plato extractor junto con el cojinete de rodillos y el retén de aceite, retire el tornillo extractor y quite el espárrago ❸ del tornillo extractor.

◆ **NOTA:** En esta operación se dañará el retén de aceite y deberá sustituirse.

Para colocar un nuevo retén de aceite y un nuevo cojinete de rodillos, se utilizara nuevamente el extractor ❷, pero con la diferencia de que la tuerca hexagonal ❹ se posiciona en la parte frontal del soporte ❶. Limpie el asiento de cojinetes. Coloque el cojinete de rodillos y el retén de aceite engrasado en el elemento de inserción ❻ y colocar en el centrador ⓫ el tornillo extractor. Presione ambas piezas para colocarlas en posición girando el tornillo extractor en el sentido de las agujas del reloj. Ajuste el circlip y engrase el cojinete de rodillos.

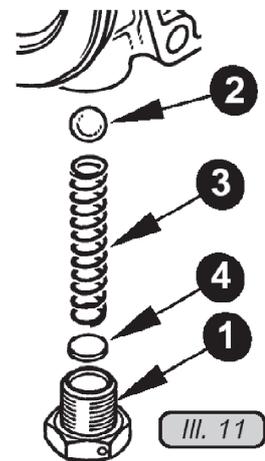
Desmonte la tapa de la bomba e inspeccione su interior para comprobar el desgaste. La distancia entre la tapa de la bomba y el conjunto rotor no debe ser mayor de 0,2mm (0,008 in.). Una distancia superior reducirá la capacidad de la bomba enormemente. Compruebe la superficie de sellado del alojamiento de la bomba y de la tapa. Si fuese necesario, verificar en un perfilador. Desmontar el pistón rotativo y el rotor. Quitar el pasador y retirar el eje de la bomba. Si se encontrasen ralladuras en la superficie del pistón rotativo y del rotor, cambiar las dos piezas.

Desmonte el tornillo de obturación ❶ de la válvula de presión de seguridad ❷, limpiar la válvula y chequear el asiento de la bola en su alojamiento. Limpiar los pasajes de aceite utilizando aire comprimido. A partir del nº de serie del motor 4.005.186 y para mejorar el control de presión de aceite, se han cambiado los siguientes parámetros de la válvula de seguridad: La longitud libre del muelle de compresión ❸ se ha reducido de 46mm. a 39,5mm. La relación del muelle se ha modificado aumentando el diámetro del hilo de 0,8mm. a 0,9mm. y el diámetro de la bola se ha aumentado de 8mm. a 8,5mm.

Desmontar el suplemento de ajuste ❹ si lo hubiese, pero si no se pudiese volver a alcanzar la presión de aceite especificada, ajuste la presión añadiendo nuevamente el suplemento de ajuste.

◆ **NOTA:** A partir del motor nº 3.792.944, el alojamiento y la tapa de la bomba de aceite son piezas mecanizadas a troquel. En este caso, la capacidad de la bomba ha aumentado la longitud del conjunto del pistón rotativo de 13mm. a 16mm. junto con los respectivos cambios del alojamiento de la bomba de aceite, el eje de la misma y los anillos O. A partir del motor nº 4.076.068 en adelante, en el eje de la bomba de aceite ❺ se ha cambiado el pasador de arrastre ❻.

Cuando renueve los componentes, cambie la bomba de aceite por la versión con rotores de 16mm. de longitud.

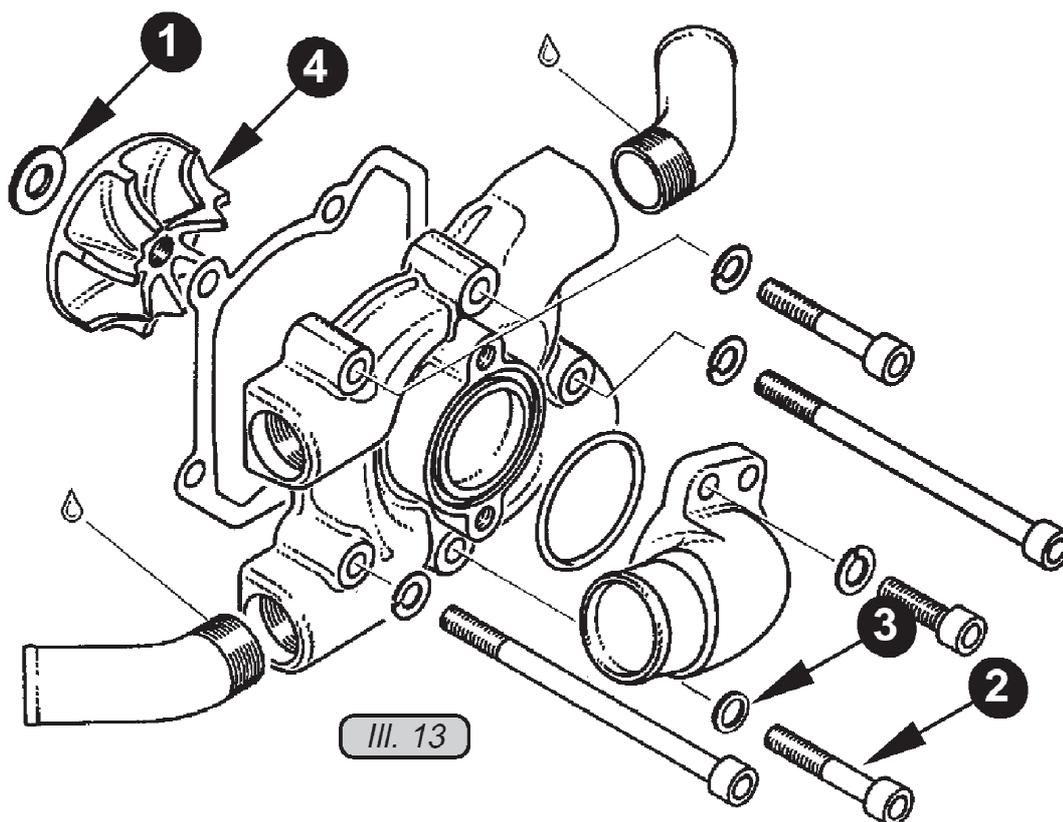
### 5) Bomba de agua, enmienda nº 35-02

En motores operando sin anticongelante en el radiador, tiene lugar un incremento en la formación de corrosión. Por esta razón el material del eje de la bomba ha sido cambiado desde el motor de serie nº 4.076.122.. Debido a reacciones galvánicas causadas por el uso de materiales variados, la arandela ❶ y el tornillo ❷ son de acero inoxidable desde el motor nº 4.076.178.

El tornillo Allen ❷ llega hasta el espaciador de agua, por lo que está sellado por la junta ❸. Después de desmontar el alojamiento de la bomba de agua, desatornille el impeler ❹ en el sentido contrario a las agujas del reloj utilizando una llave especial 877 295, con el cigüeñal bloqueado.

Chequee la terminación de la rosca ⑤ del eje de la bomba de agua en busca de posible corrosión. Si existiese fuerte corrosión, cambie el eje de la bomba. Para esta sustitución, desmonte el alojamiento del encendido y monte un nuevo eje de la bomba siguiendo las instrucciones del Manual de Reparación.

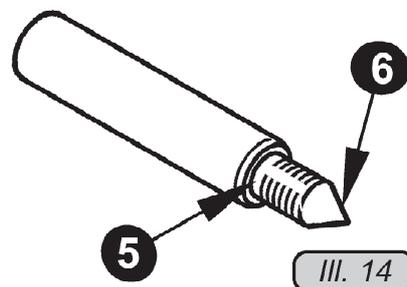
◆ **NOTA:** El eje nuevo puede ser reconocido por su forma cónica ⑥.

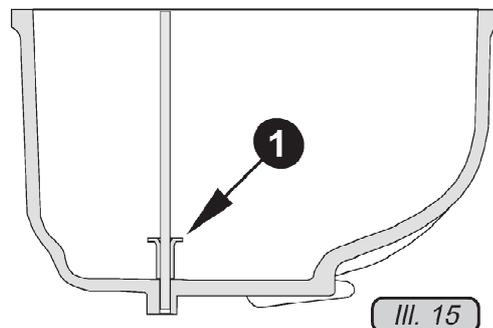
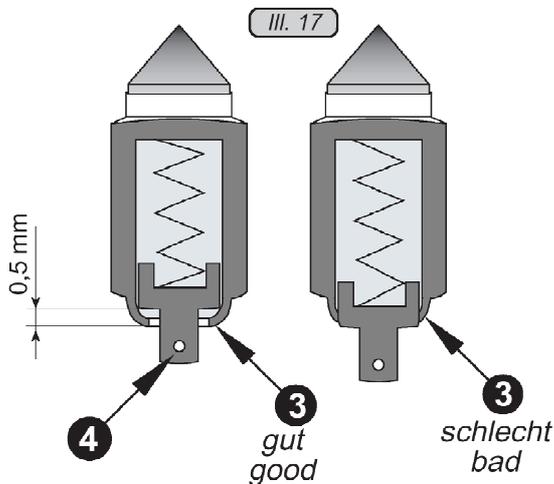
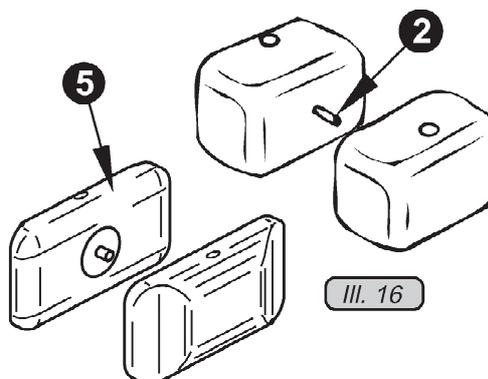
## 6) Carburador

Chequee el pasador ② de los flotadores. Si encontrara un fuerte desgaste en las superficies de contacto del soporte de los flotadores, causada por excesiva vibración, cambie los flotadores por otros con forma modificada ⑤, pieza nº 861 181, de acuerdo con la enmienda 37-01 y sustituya el soporte de los flotadores si fuese necesario.

Examine la válvula del flotador con la cámara de flotación desmontada. Si se apreciase desgaste en los extremos rebordeados ③ del extremo del muelle ④, la válvula tendrá que ser cambiada. Si la distancia fuese menor de 0,5mm (ver ilustración 17), el nivel de flotación se verá afectado.

Si la cámara de flotación todavía no tiene los espaciadores ①, pieza nº 861 920, colóquelos ahora, así se evitará una posible adherencia de los flotadores a la cámara.

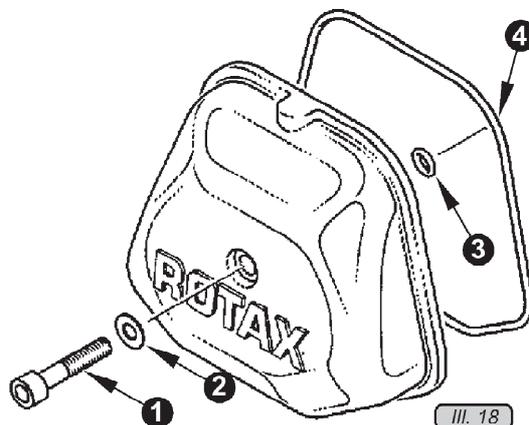
Desconecte el Terminal negativo de la batería. Desmonte el tornillo Allen M6X30 ① y la arandela ② de la tapa de la válvula y quite la misma junto con los anillos-O ③ y ④.
