SERVICE BULLETIN

INSPECCIÓN O REEMPLAZAMIENTO DE LA BANCADA DEL MOTOR REF. 886567 EN LOS MOTORES ROTAX® TIPO 912 Y 914 (SERIES)

SB-912-028 R1

SB-914-016 R1

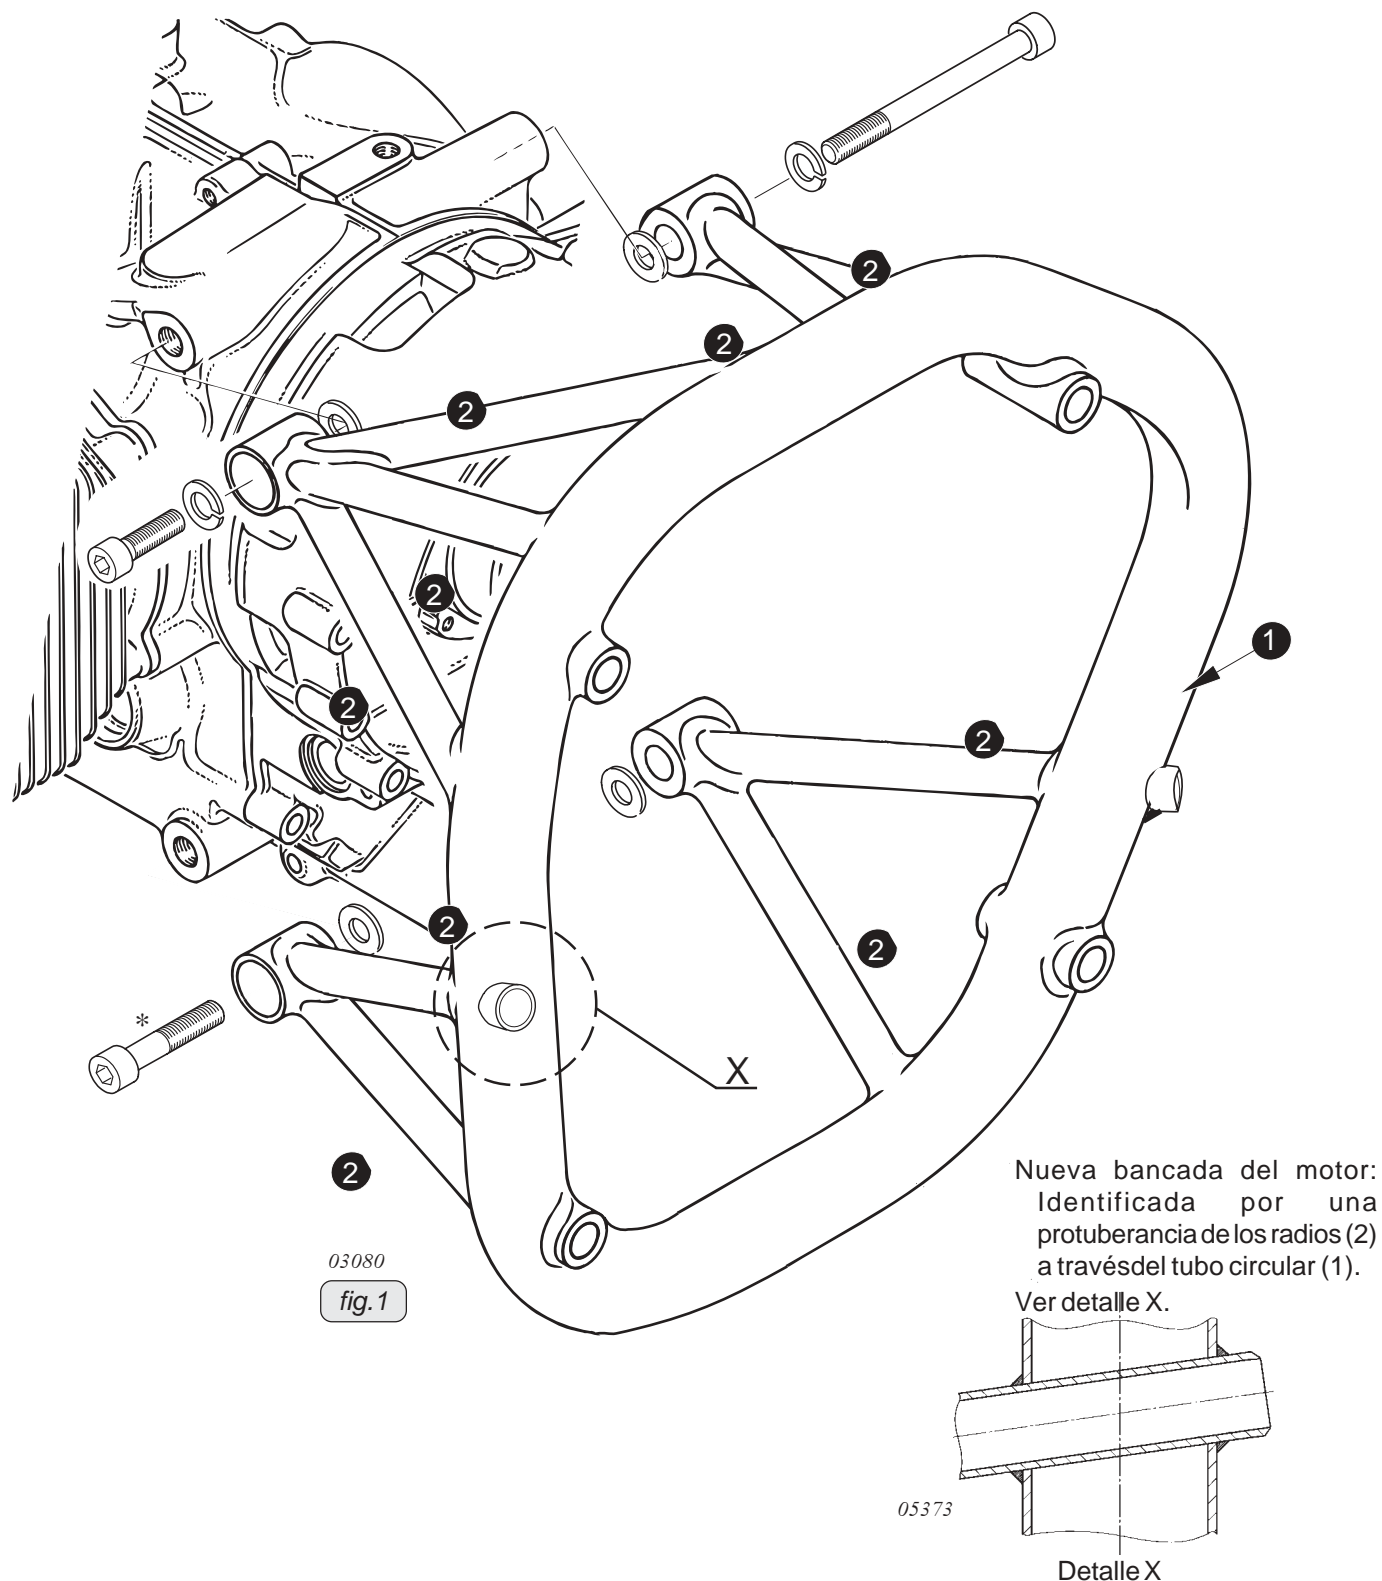
Vea la figura 1

Una o más de las siguientes razones puede provocar formación de grietas en la bancada del motor ref. 886567:

Vibraciones, impactos, fuerzas, etc. pueden provocar grietas en la bancada del motor ref. 886567.

◆ NOTA: Inspeccione las soldaduras de unión de los tubos circulares (1) y los radios (2) de la bancada. Ver figura 1.

- Si detecta grietas reemplaze la bancada completa de acuerdo con las especificaciones del fabricante del avión e instale la bancada ref. 886568. Esto también se aplica a los motores ROTAX® 914 de acuerdo con el Manual de Mantenimiento 914 F.

◆ NOTA: Si es absolutamente necesario, y si solamente uno de los radios o el tubo circular tiene grietas inferiores al 50%, está permitido un vuelo al Centro de Mantenimiento.
