BOLETIN DE ALERTA DE SERVICIO

COMPROBACION DEL EXTREMO DEL CIGUEÑAL (LADO REDUCTORA)

EN LOS MOTORES ROTAX® TIPO 912 Y 914 (SERIES)

ASB-912-059

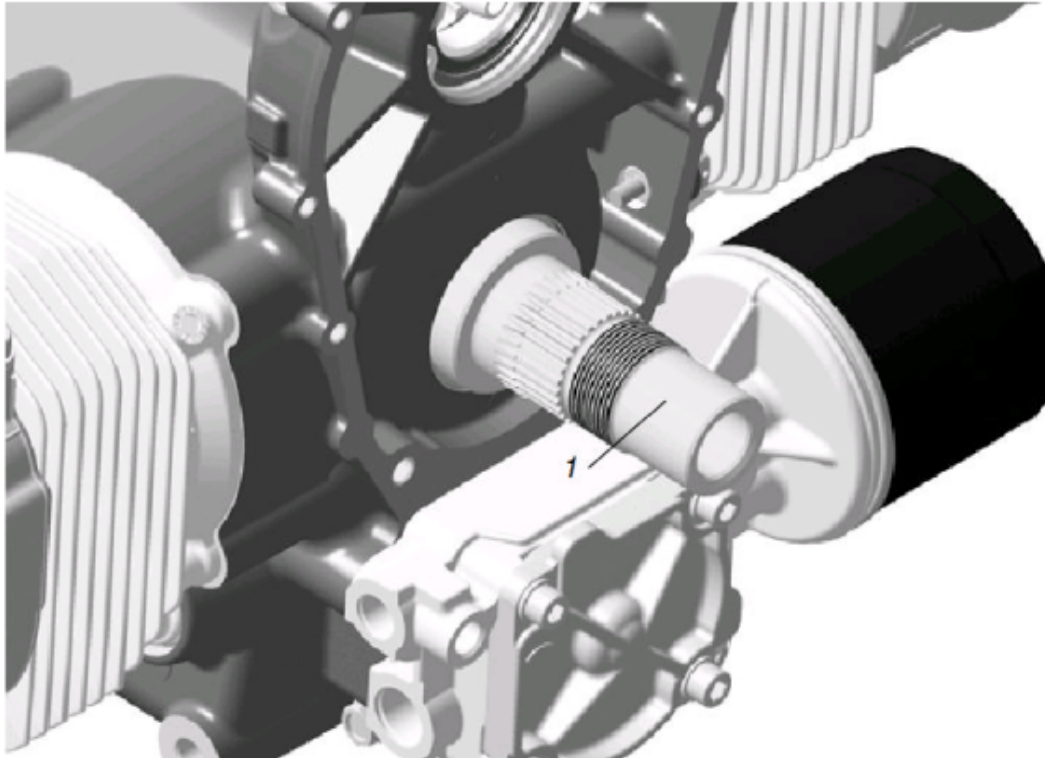
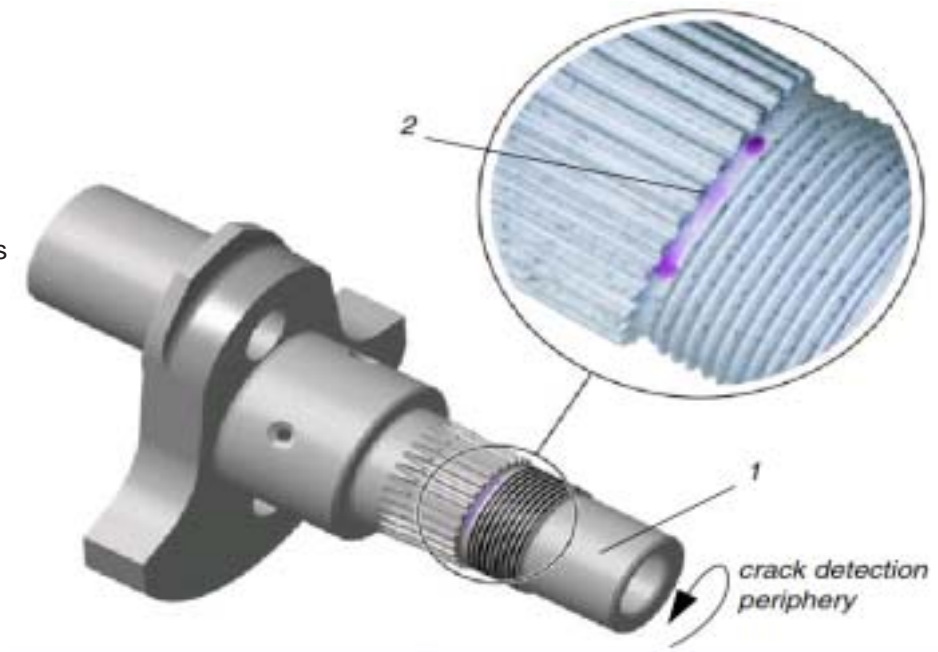
Figura 1: Extremo del Cigüeñal

Debido a una desviación en el proceso de fabricación, en algunos cigueñales pueden crearse grietas en el lado de la reductora. Estas grietas pueden provocar roturas en los cojinetes de sujeción del cigueñal y provocar la parada del motor.

6. Desbloquee el cigueñal para hacer la comprobación sobre toda la periferia del cigueñal.
 - Detallada detección de grietas en el área (2) de salida de la rosca, usando tests de penetración. Realice este test de acuerdo con los requerimientos de las Autoridades de Aviación de su región para test no destructivos (NDT) y de acuerdo con DIN EN 971 o equivalente.

- 1 Cigüeñal
- 2 Detección detallada de grietas

- **PELIGRO:** En caso de grietas o dudas contacte con el fabricante del avión y con el distribuidor Autorizado-Rotax más cercano. El motor no debe ser puesto en funcionamiento hasta que la causa haya sido identificada y eliminada.

7. Si no se encuentran grietas, entonces el montaje debe de ser realizado de acuerdo con los siguientes pasos:
 - Bloquee el cigueñal de acuerdo con el Manual de Mantenimiento en Línea pertinente.
 - Limpie y desengrase el extremo del cigueñal, roscas y estrias.
 - Instale el eje con una nueva arandela de fricción de acuerdo con el Manual de Mantenimiento (Avanzado) pertinente.
 - Limpie la superficie de sellado del carter y la cubierta de la reductora.
 - Instale la reductora.
 - Quite el pasador de bloqueo del cigueñal de acuerdo con el Manual de Mantenimiento en Línea pertinente.
- Vuelva a dejar el avión en la configuración de funcionamiento original.
- Conecte el terminal negativo de la batería del avión.
