BOLETIN DE ALERTA DE SERVICIO

Comprobación del conjunto de las culatas 2/3 en los motores ROTAX® tipo 912 y 914 (Series)

Este ASB actualiza la publicación inicial del ASB-912-062/ASB-914-044

ATA System: 72-30-00 Culatas

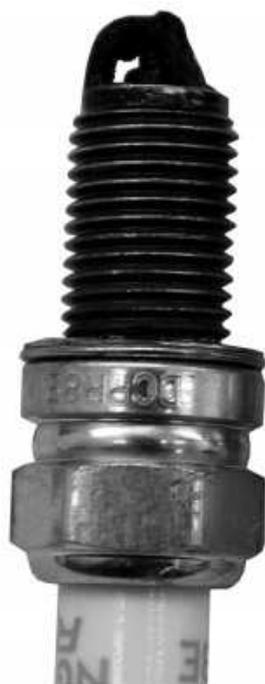
Fig.1
Bujía

Debido a variaciones en el proceso de fabricación, algunas culatas pueden tener una fuga de aceite en el canal de admisión en la zona de la guía de la válvula. Existe la posibilidad de que durante el mecanizado se hallan producido pequeños orificios, que pueden incrementar el consumo de aceite pudiendo dar como resultado la parada del motor.

Depósitos inusuales (excesivo aceite o carbonilla) en las bujías son indicativos de una culata defectuosa que debe ser reemplazada. La Figura 1 compara dos bujías utilizadas, una en buenas condiciones y otra en malas.

mal
llena de aceite

Las bujías afectadas con mencionados depósitos, como se muestra en la Fig. 1 del punto 4, tienen que ser sustituidas y no volver a ser reinstaladas.

Si se encuentran excesivos depósitos (aceite o carbonilla) en las bujías, la culata debe ser reemplazada de acuerdo con el Manual de Mantenimiento (Heavy) pertinente y cualquier instrucción relevante del fabricante del avión.

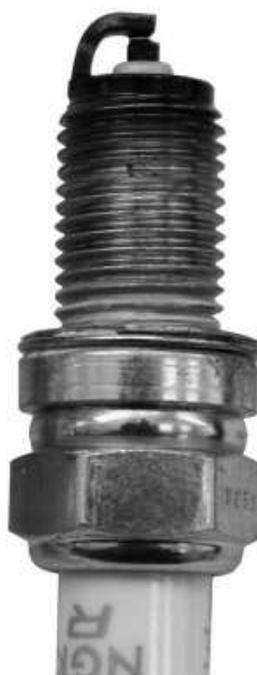
bien
normal
