## BOLETÍN DE SERVICIO

# Inspección y/o reemplazo de las varillas de empuje de las válvulas, y balancines izquierdo y derecho en los motores ROTAX® tipo 912 i, 912 y 914 (Series)

ATA System: 72-30-00 Culata

**OBLIGATORIO**

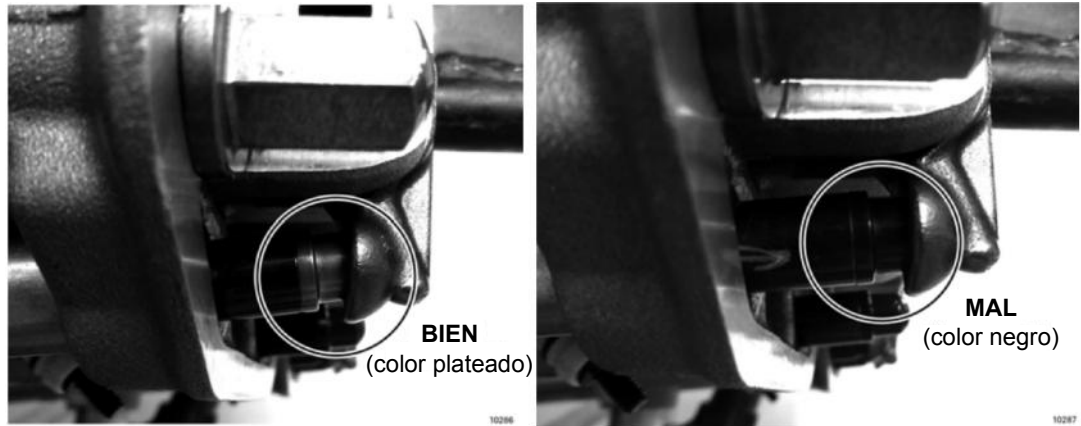
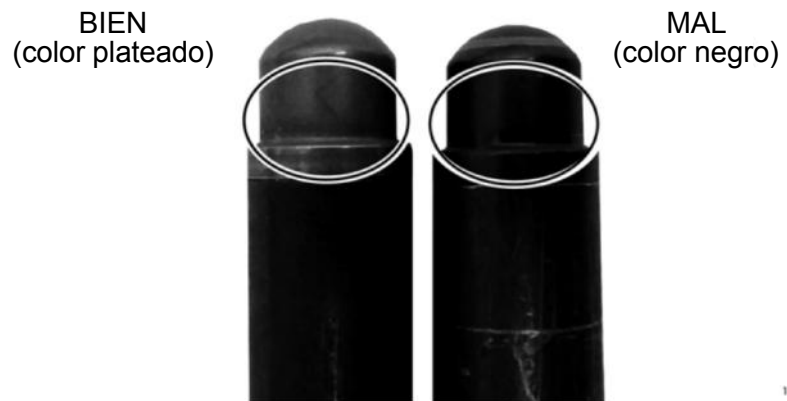
*Fig. 1*  
*Inspección visual*

Debido a variaciones en el proceso de fabricación de las varillas de empuje de las válvulas, puede producirse un desgaste parcial en la cavidad esférica de los balancines. Este desgaste puede dar lugar a una fisura/fractura en el balancín y, como consecuencia, a un mal funcionamiento del tren de válvulas. Los posibles efectos son un funcionamiento áspero/irregular o un comportamiento inusual del motor.

Realizar una inspección visual de todos los extremos esféricos de las varillas en todos los cilindros. Comprobar el color. Ver Fig.1.

Color	Evaluación
Superf. plateada	La varilla de empuje de la válvula es OK. No se requieren más acciones.
Superf. negra	La varilla de empuje de la válvula NO es OK. ver sección <a href="#">3.1.3) Reemplazo de las piezas afectadas.</a>

### 3.1.3) Reemplazo de las piezas afectadas en los cilindros afectados (sólo en el caso de que la inspección visual NO haya sido OK)
