BOLETIN DE SERVICIO

INTRODUCCION DE UNA NUEVA VARILLA INDICADORA DEL NIVEL DE ACEITE PARA LOS MOTORES ROTAX® TIPO 912 AND 914 (SERIES)

SB-912-040 R1

SB-914-026 R1

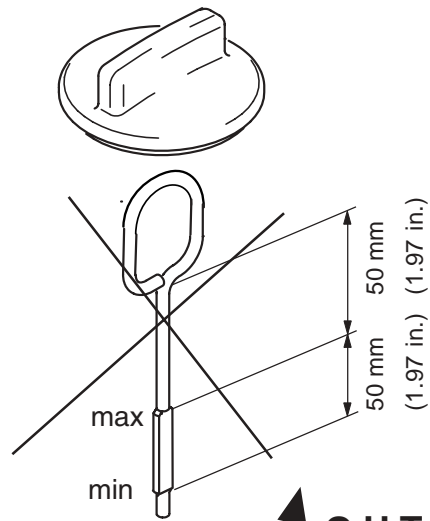
Se ha observado en algunos casos, que las nuevas características de algunos aceites nuevos pueden provocar un retorno lento del aceite desde el cárter al depósito bajo ciertas condiciones. Esto podría provocar que el nivel de aceite en el depósito caiga a un nivel por debajo del mínimo. Para ayudar a prevenir este problema es necesario aumentar el nivel mínimo de aceite en el depósito. Esto se consigue usando una nueva varilla indicadora con nuevas marcas de nivel.

Varilla indicadora, versión antigua.

- Desmonte la varilla referencia nº 956150 y reemplacela por la nueva varilla referencia nº 956151.
 - Inspeccione el nivel de aceite según SI-27-1997 "Comprobación del nivel de Aceite", edición actual.
 - Añada aceite si es necesario.
- ◆ NOTA: Al cambiar la varilla indicadora, el nivel mínimo de aceite es aumentado en aproximadamente 40 mm (1.57 in.) y la altura entre los niveles "min." y "max." es reducida a 30 mm (1.18 in.) (aprox.0,45 litros).
- Vuelva a poner el avión en su configuración original de funcionamiento.
 - Conecte el terminal negativo de la batería del avión.

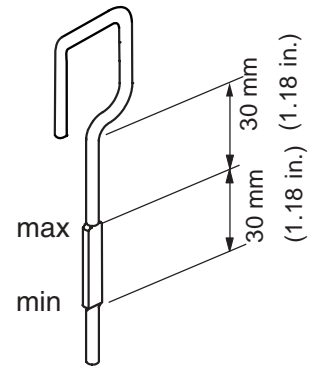
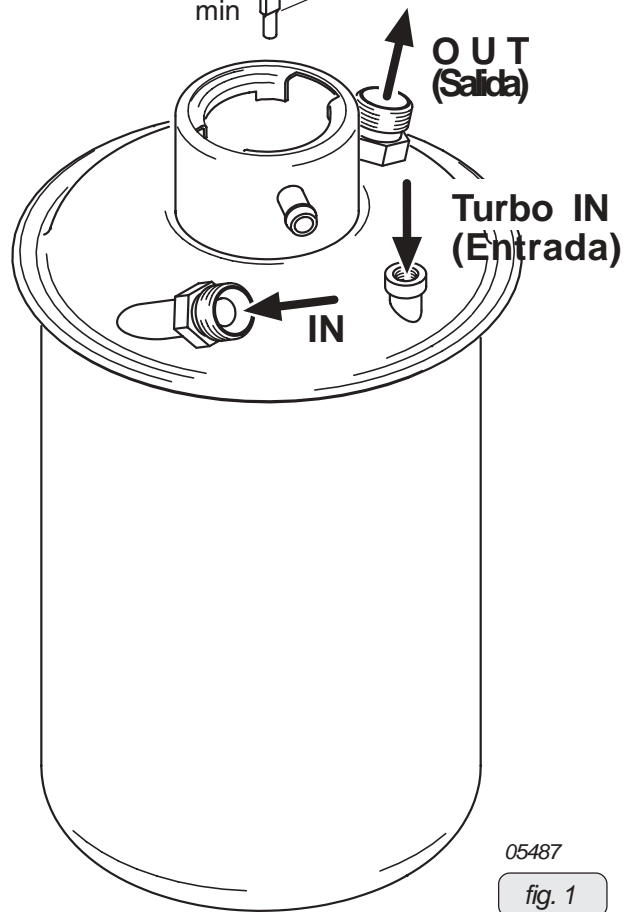
Varilla indicadora, nueva versión.
