BOLETIN DE SERVICIO

CAMBIO DE LAS ESPECIFICACIONES EN EL LIQUIDO REFRIGERANTE EN LOS MOTORES ROTAX TIPO 912 S Y 914 (SERIES)

SB-912-043

SB-914-029

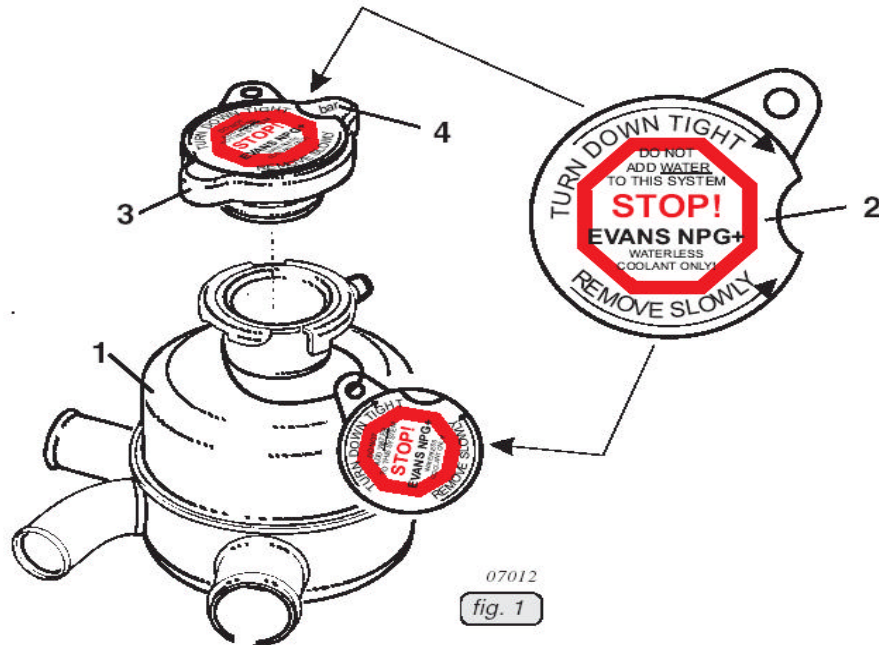
◆ NOTA: Sobre el tapón del radiador (3) debe de ser fijada una etiqueta de aviso, para identificar el nuevo líquido refrigerante y debe ser fijada de tal forma que los datos de la presión de apertura sean visibles.

- En las nuevas entregas de motores la pegatina sera temporalmente fijada en el tanque de expansión
- La pegatina debe de ser fijada en el tapón del radiador de acuerdo con las instrucciones del fabricante del avión.
