BOLETIN DE SERVICIO

COMPROBACION DEL TORNILLO ALLEN M8X100 EN EL CARTER DE LOS MOTORES ROTAX TIPO 912 S

SB-912-047 SB-914-032

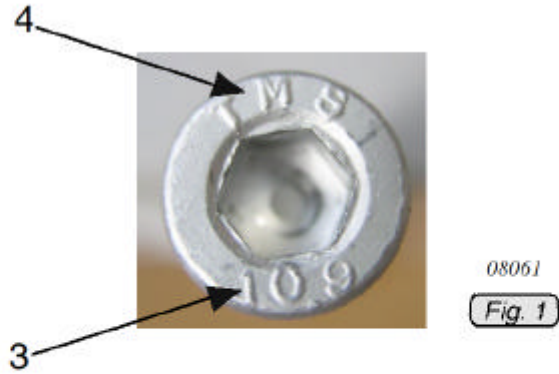
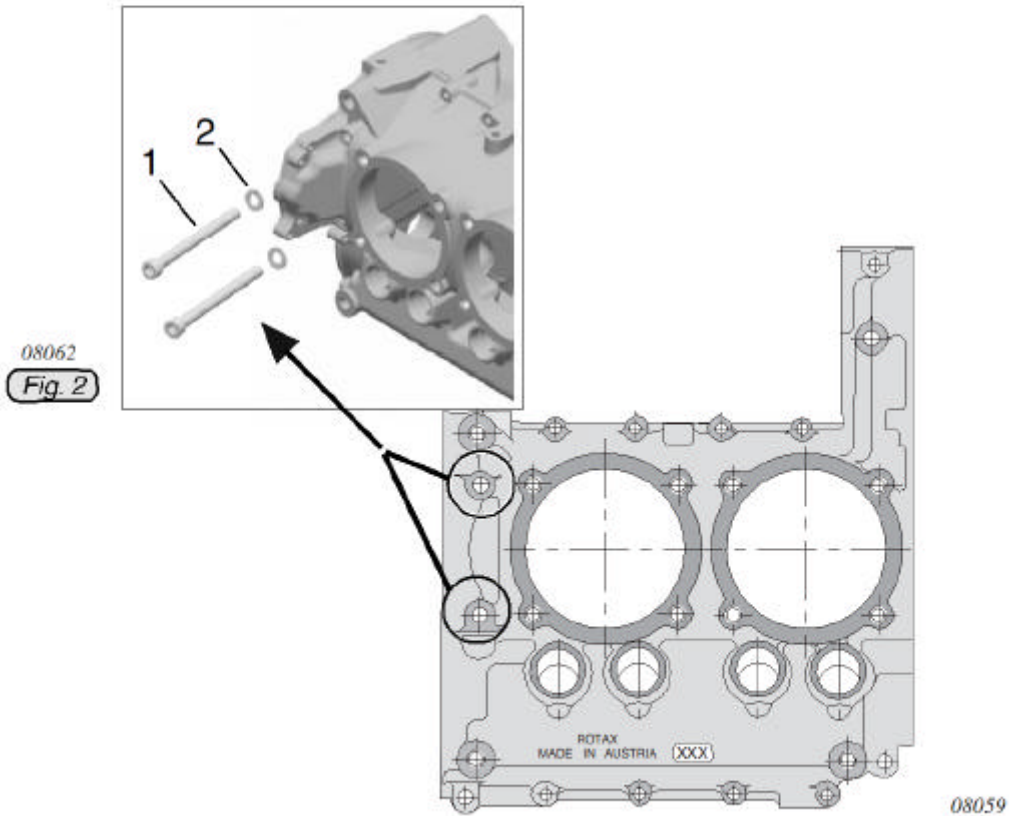
En algunos casos, una desviacion en la producción del tornillo allen puede provocar grietas en la cabeza del tornillo y una posible perdida de la cabeza del tornillo.

Solo los 2 tornillos allen M8x100 (1) referencia 440427 estan afectados por la desviacion en la produccion. Estos estan instalados en el carter, en la parte de los cilindors a 1/3 entre el cilindro 3 y el arranque electrico. En consecuencia , solo los tornillos allen marcados „TMS“ en la cabeza del tornillo estan afectados.

- Comprueba cuidadosamente las marcas de las cabezas de los tornillos Allen.
- ◆ NOTA: Además de la marca de calidad 10.9 (3) debe de ser identificado el código de producción en la cabeza del tornillo. Los tornillos Allen con un código de producción de „TMS“ (4) pueden estar afectados y deben de ser reemplazados en todos los casos.

- Reemplace los tornillos Allen afectados (1), incluyendo la arandela (2). Par de apriete 30 Nm (265 in.lb)
- AVISO: Si ambos tornillos allen estan afectados y deben de ser reemplazados, los tornillos allen y las arandelas de bloqueo deben de ser reemplazados a la vez. Desmonte y reemplace el primer tornillo allen y la arandela de bloqueo antes de aflojar o desmontar el segundo tornillo. Despues de que el primer tornillo y arandela de bloqueo haya sidoreemplazado, desmonte el segundo tornillo e instale un nuevo tornillo allen y arandela de bloqueo.

- Desconecte el terminal negativo de la bateria del avion
- Si la cabeza del tornillo ya esta agrietada, el tornillo ha de ser desmontado con herramienta especial. Si no es posible el desmontaje o se aprecian daños adicionales, entonces el motor deve de ser enviado al Distribuidor Autorizado ROTAX® o a sus Centros de Servicio para reparacion/overhaul.
- Instale nuevos tornillos cumpliendo la seccion 3.2.
- Compruebe el „Apretado movimiento del motor“ de acuerdo con el manual de Mantenimiento pertinente. Esta comprobacion es necesaria para detectar posibles daños en los cojinetes principales debido a una perdida temporal de pre-tension.
- Conecte el terminal negativo de la bateria del avion
