BOLETIN DE SERVICIO

REEMPLAZO DE LA ARANDELA REFERENCIA N° 944072 (VOLANTE MAGNETICO) EN LOS MOTORES ROTAX® TIPO 912 Y 914 (SERIES)

SB-912-058

SB-914-041

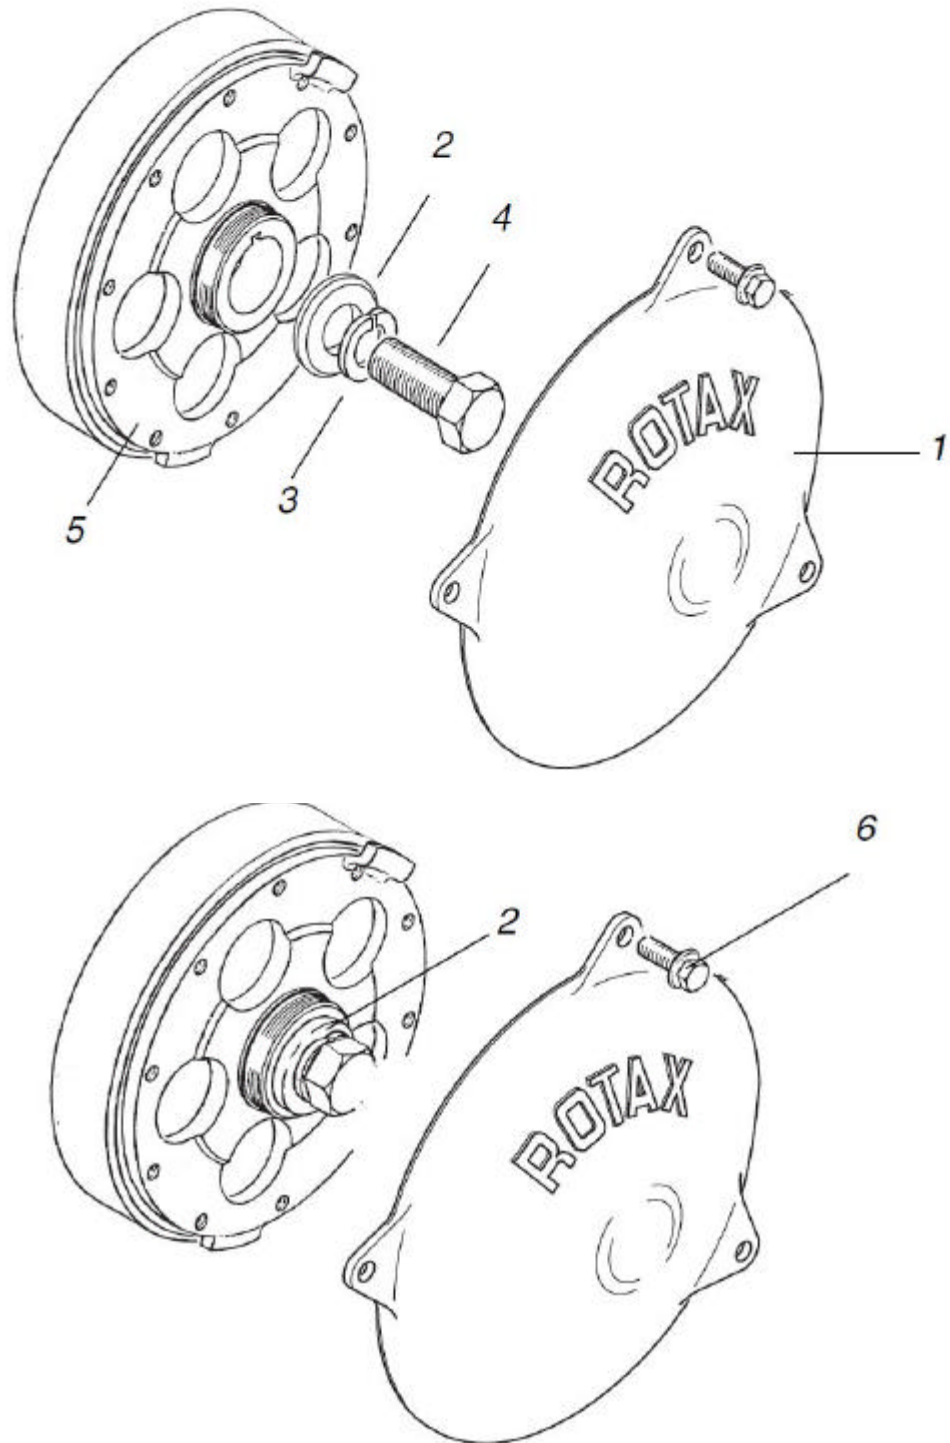
Figura 1: Anillo magnético, Volante Magnético, tapa del encendido

Algunas desviaciones en el proceso de endurecimiento pueden haber provocado un exceso de dureza en algunas arandelas. Esta desviación puede producir grietas en las arandelas y provocar que el volante magnético se afloje, fallos en el encendido o daños en el motor.

1. Desmonte la tapa del encendido (1)
2. Bloquee el cigueñal de acuerdo con el Manual de Mantenimiento (Linea).
3. Desmonte los tornillos (4) de acuerdo con el Manual de Mantenimiento (Avanzado).

■ **AVISO:** Si el volante magnético ha sido aflojado durante el desmontaje y/o en caso de dudas, entonces desmonte, limpie e instale el volante magnético de acuerdo con el Manual de Mantenimiento. En este caso el par de apriete es 45 Nm (33.2 ft.lb) + 180º de ángulo de rotación.

4. Instale los tornillos (4). **Par de apriete 120 Nm (89 ft.lb)**

■ **AVISO:** Durante la instalacion, la nueva arandela (2) referencia 944072 debe ser usada.

5. Retire el pasador de bloqueo del cigueñal de acuerdo con al Manual de Mantenimiento.
6. Compruebe la distancia de la bobinas de disparo, si es necesario ajustelas de acuerdo con el Manual de Mantenimiento.
7. Instale la tapa del encendido (1). Los tornillos (6) se bloquean con Loctite 221. Par de apriete 5 Nm (44 in.lb.)
