Especificación/cambio de la configuración del motor y en la placa de identificación en los motores ROTAX® tipo 912 y 914 (Series)

OBLIGATORIO

Para instrucciones y cumplimiento completo de este Boletín de Servicio consultar la última edición del Boletín de Servicio SB-912-068/SB-914-049, a partir de la sección 1.2.

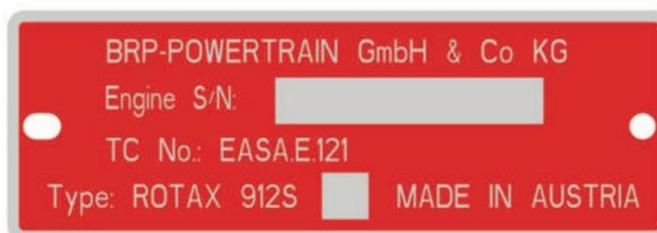
Fig. 1

ANTIGUA

Paso	Procedimiento
1	<p>Grabar, estampar, o similar, el sufijo -01 en la placa de identificación, de forma que quede permanente.</p> <p>Nota: Cualquier cambio relativo a este Boletín de Servicio deberá ser confirmado en el libro del motor.</p>

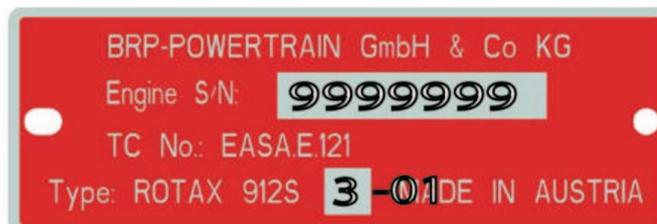
ANTIGUA
CAMBIADA

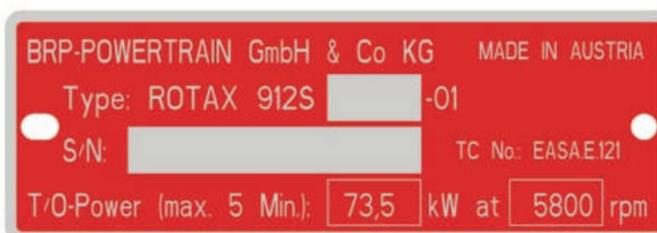
NUEVA
