## BOLETIN DE SERVICIO

### INSPECCION ESPECIAL PARA INCREMENTAR EL TBO (INTERVALO ENTRE REVISIONES GENERALES) DEL MOTOR SB-912-005 R2

- Asunto:** Incremento del TBO de 600 horas/10 años a 1000 horas/10 años.
- Motores afectados:** En general todos los motores de serie tipo 912A hasta e incluido el motor nº 4.380.693 de acuerdo con el Certificado Tipo TW 8/89, con excepción de V912/1983, V912/1920, 3.792.605, 3.792.701, 3.792.788, 3.792.789, 3.792.790, 4.005.013, 4.005.083, 4.005.133. Desde el motor nº 4.076.192 en adelante, el TBO de 1000 horas está cubierto por TM 912-04.

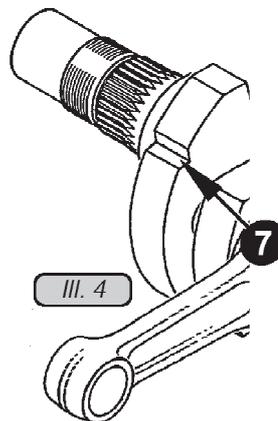
## 2.1) Arandela de fricción, enmienda nº 15.

Si la tuerca hexagonal está aún sujeta por una arandela de seguridad, esta deberá cambiarse por una de fricción ❶. Deslice el engranaje conductor de la reductora afectada sobre el estriado limpio del cigüeñal y ajuste la arandela de fricción y la tuerca hexagonal M30X1,5.

■ **ATENCIÓN:** Asegure la tuerca hexagonal con LOCTITE 221. Tuerca hexagonal con rosca a la izquierda.
